## FORMULAR PROPOZIMI

**Paraqitja e Asetit të Trashëgimisë Kulturore për Përcaktim në Mbrojtje të Përhershme**  
**Trashëgimi Arkeologjike, Arkitekturale, Peizazh kulturor**

**Hamami i Gazi Mehmed Pashës**

**Rr: “Adem Jashari”, lagjja: Saraçhane, 20000, Prizren**

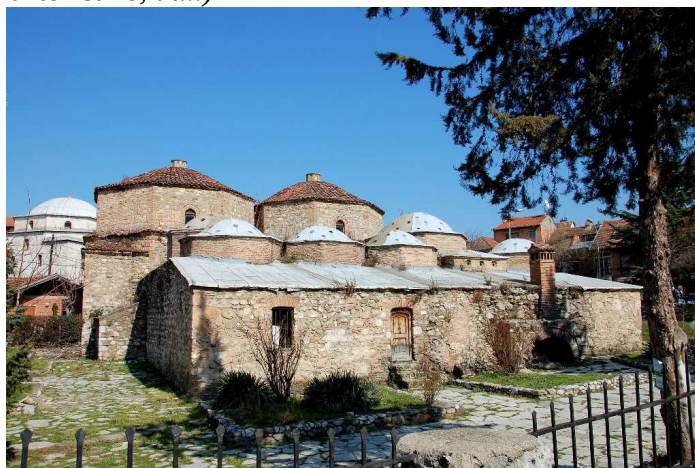
**Pamje jugore e hamamit para restaurimit\_ 2012**

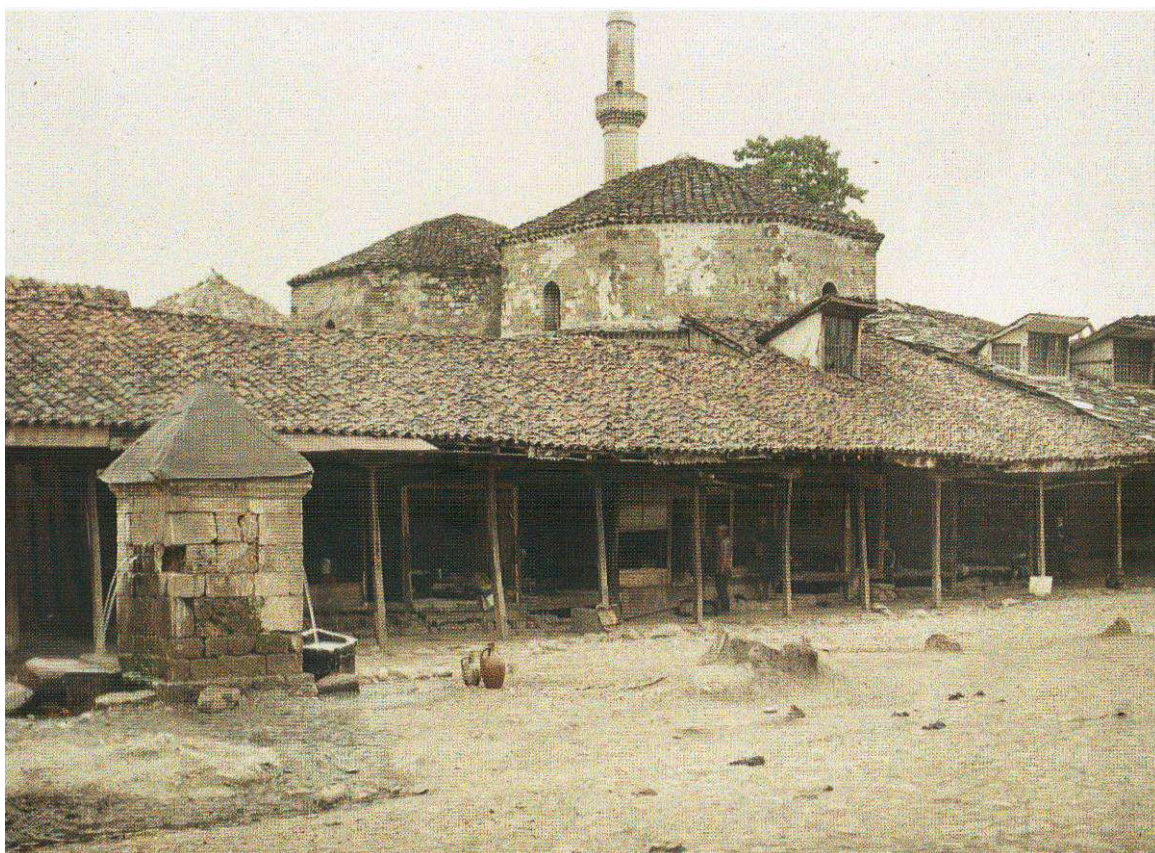
Hamami i Gazi Mehmed Pashës në vitin 1913 ( nga A. Khan)

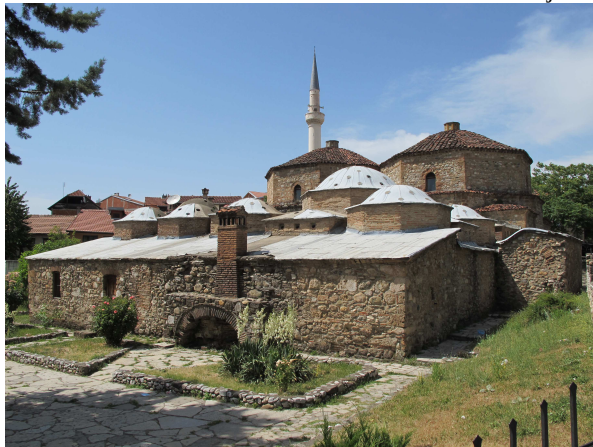
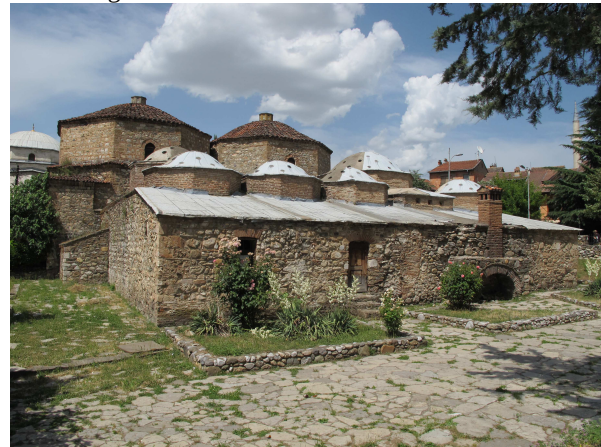
Pamje jugore e hamamit

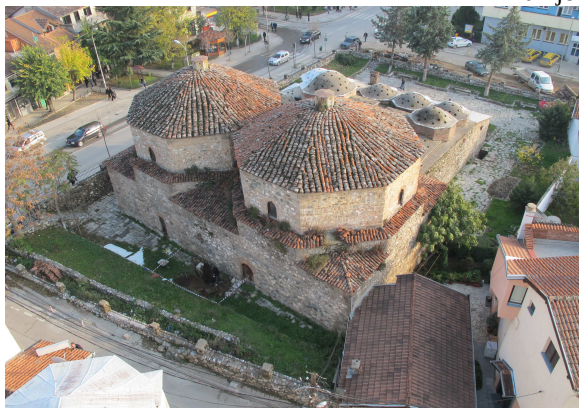
Pamje veriore e kubeve

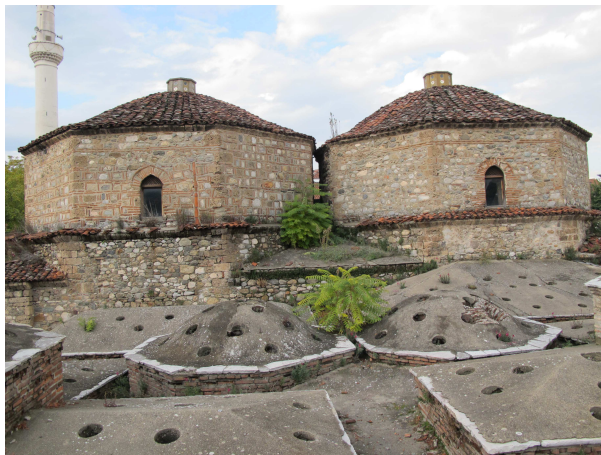
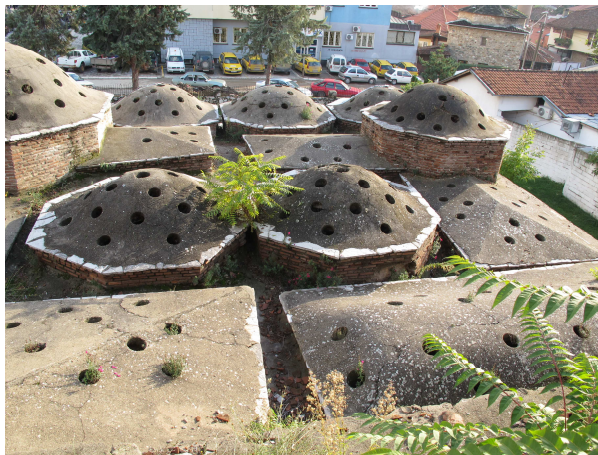
Pullazi dhe pjesa e ftohtë e Hamamit

- Largimi i bimësisë, shtresave të betonit dhe mbushjeve tjera nga pullazi që janë bërë gjatë intervenimeve jo adekuate gjatë viteve 1960ta;
- Rikonstruimi i pjesshëm i kupolave të dëmtuara dhe të rrënuara në pjesë për femra të hamamit;
- Restaurimi dhe riparimi i plasaritjeve dhe dëmtimeve tjera strukturale në kupola dhe gëmerë;
- Vendosja e qeramidheve të ngjashme me ato origjinale në kupolat që mbulojnë pjesën e ftohtë të hamamit (gardërobës - *apodyteriumi*);

- Vendosja e llaçit tradicional dhe pllakave të plumbit mbi kupolat dhe qemerë që mbulojnë pjesën e nxehtë dhe atë teknike;
- Restaurimi i hapjeve të gjashtë dritareve në tamburet e pjesës pjesën e ftohtë të hamamit dhe vendosja e dritareve të punuara enkas për to.
- Pastrimi i fugave, riparimi i dëmtimeve dhe mbushja e fugave në tamburet pjesës pjesën e ftohtë të hamamit

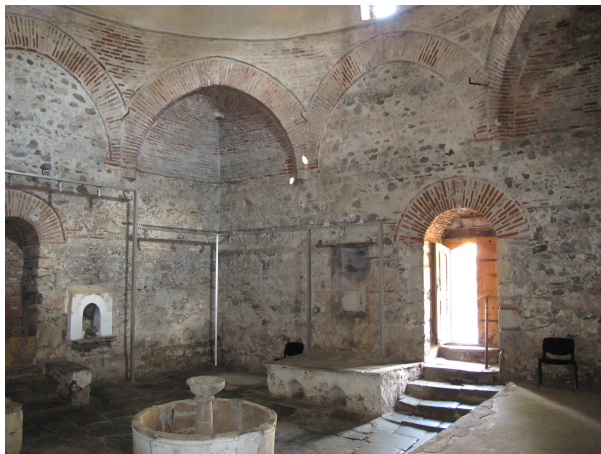
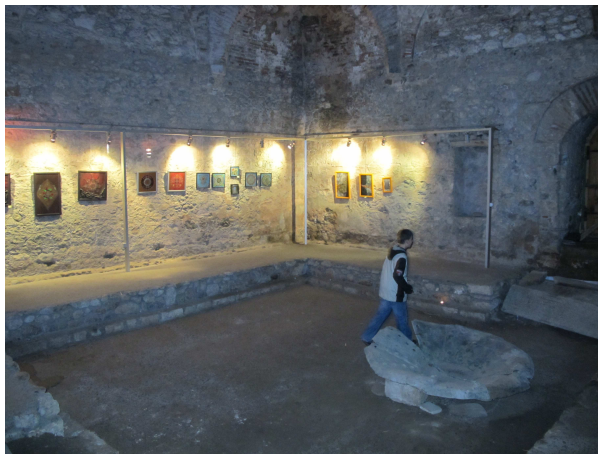
Zona e ftohtë pjesa për meshkuj (majtas) dhe për femra (djathtas)

**Zona e ftohtë – *apodyterium*:** Kthina (Ambienti i) e gardërobës me një fontanë në mes vetëm në pjesën për meshkuj;

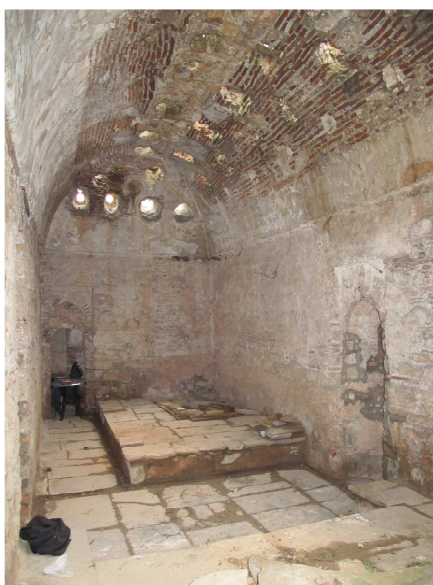
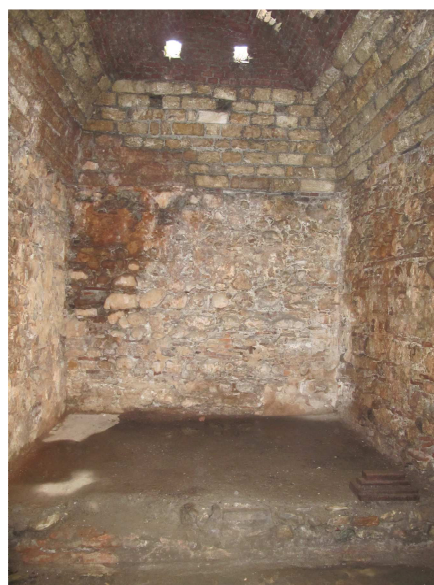
Zona e vaktë pjesa për meshkuj (majtas) dhe për femra (djathtas)

**Zona e vaktë – *tepidarium*:** Kthinat për rruaje dhe depilim;  
Kthinat e tualeteve;  
Kthina për adaptimin e trupit dhe furnizimi me rekuizita;

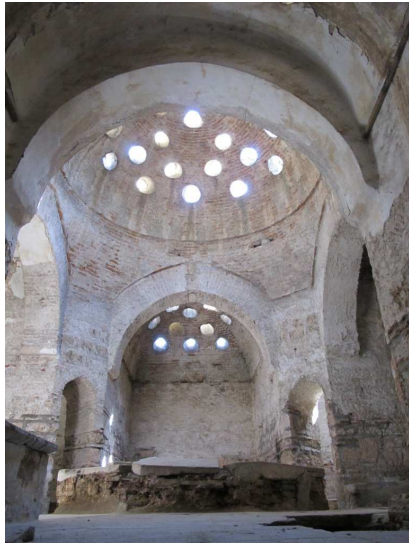
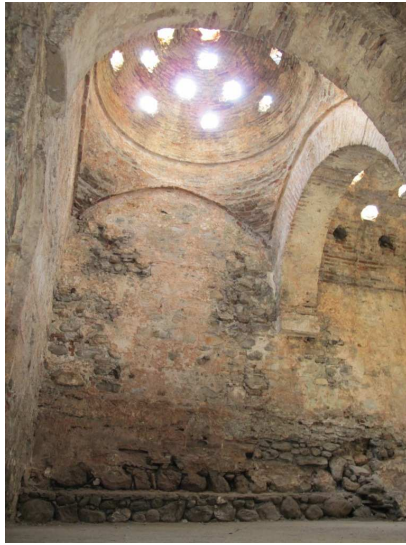
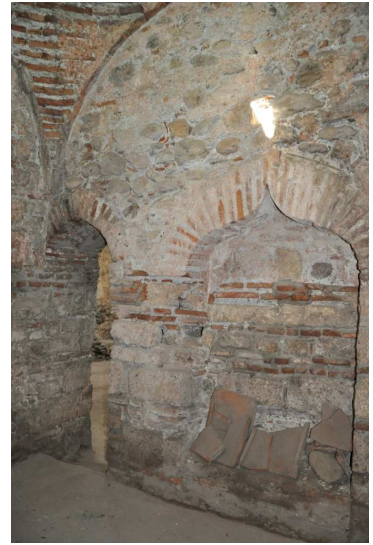
Zona e nxehtë pjesa për meshkuj (majtas) dhe për femra (djathtas)

**Zona e nxehtë – *caldarium*:** Kthinat për larje dhe djersitje;  
Hapësira për masazh;

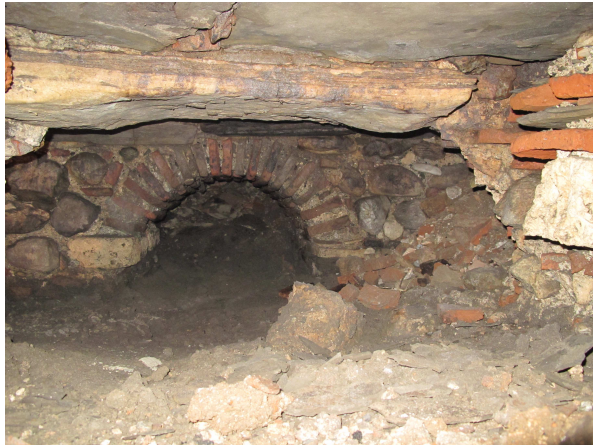
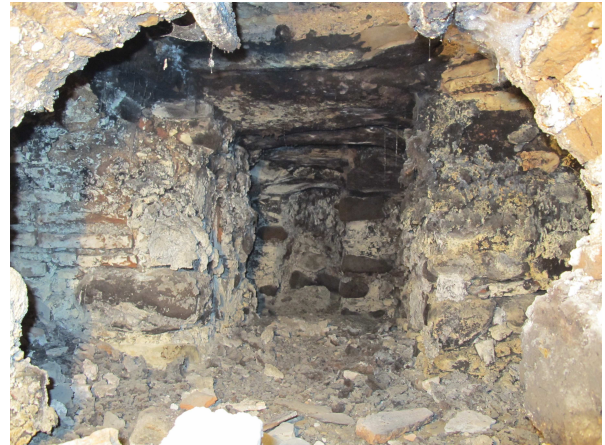
Nëndyshemeja – hypocausti

- Viti 1914-1926 - Riparimet e ndryshme në pullaz, ndarja fizike e nën-dyshemesë (*hypocaustit*) dhe zhvendosja e oxhakut në anën lindore të hamamit.
- Viti 1926 - Adaptimi i pjesës për meshkuj të hamamit për ri-shfrytëzim. Vendosja e tubave metalike të ujës-jellësit, ndërtimi i galerisë dhe adaptimet tjera.

- Viti 1946 - Adaptimi i pjesës për femra në ambient për tubimin dhe përpunimin e qumështit. Është bërë mbushja e pjesës nën-dyshemesë (*hypocaustit*) dhe betonimi i dyshemesë dhe ulëseve (*sofave*).

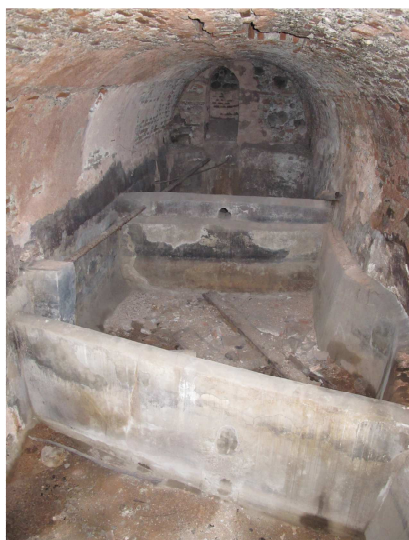
Depoja e ujit

**Zona teknike-qylhani - *praefurniumi*:** Depoja e ujit;  
Oxhaku.

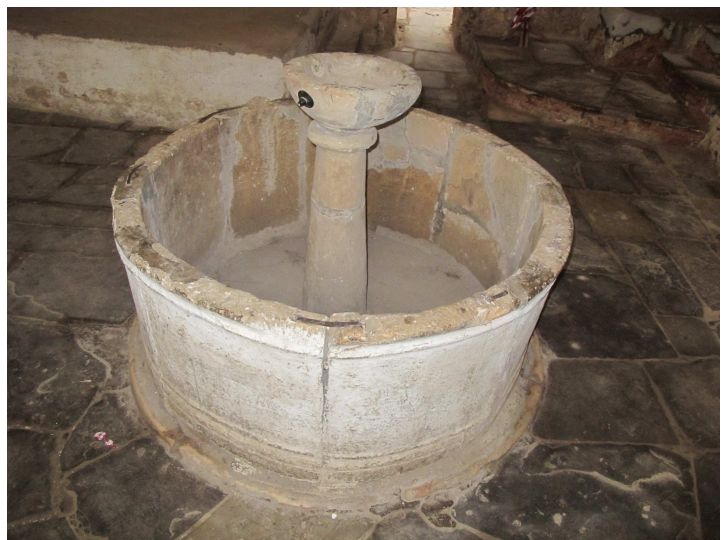
Fontana në zonën e ftohtë për meshkuj

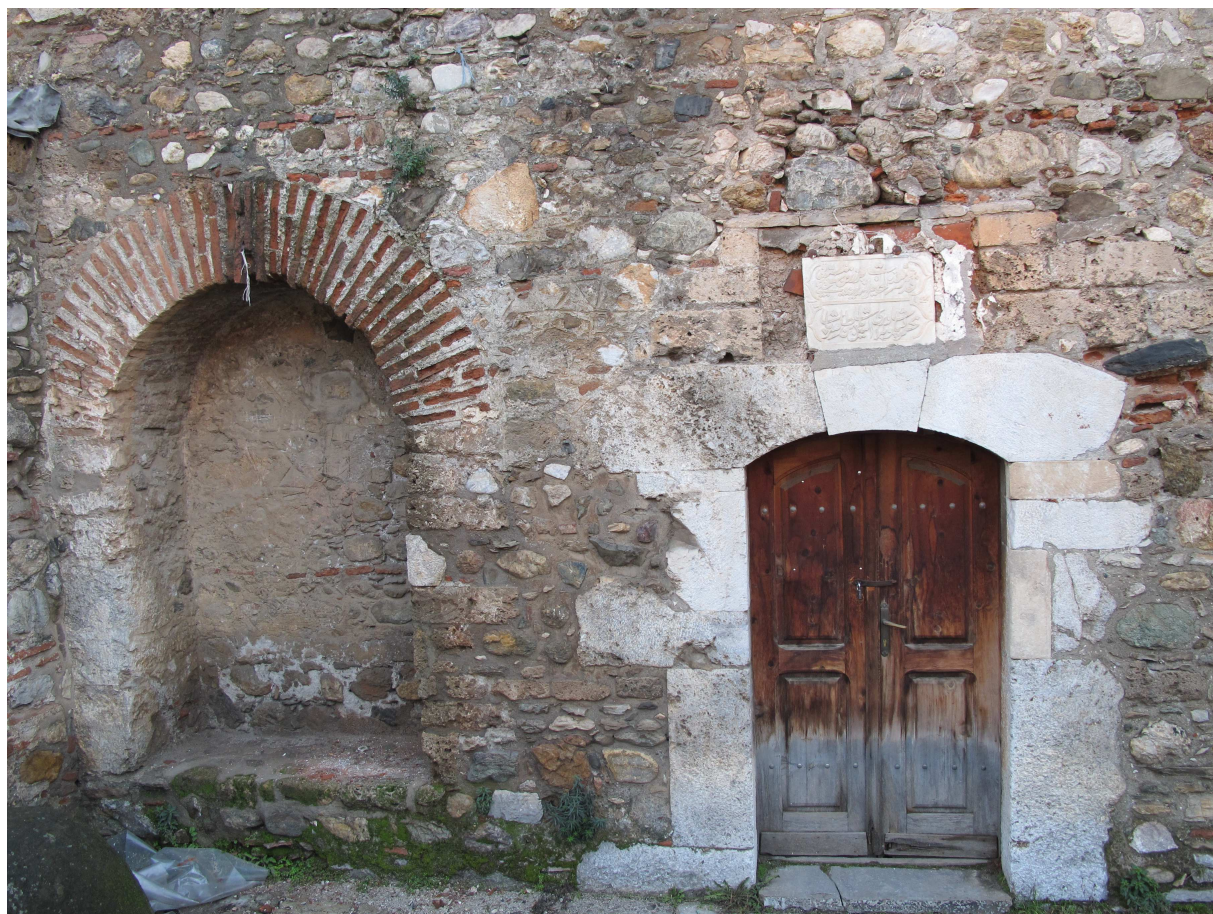
Hyrja për meshkuj dhe mbishkrimi i renovimit të vitit 1833

- Mbishkrimin e renovimit të vitit 1833;
- Tubacionet e ujit prej qeramike;
- Vaska (*kurna*)t e ujit;
- Kapakun metalik për ngrohjen e ujit të depos së ujit (*hazne*);
- Shatërvanin në ambientin e gardërobës të pjesën për meshkuj;
- Kafe-oxhakun;
- Ulëset (sofat) dhe
- Platformën për masazh.
